Inventarisatie

Ruigoordweg 80, Amsterdam

29 november 2022

Deze inventarisatie is uitgevoerd ter voorbereiding op een circulaire sloop uitvraag van het pand aan de Ruigoordweg 80. Om een beeld te krijgen van de mogelijkheden voor hergebruik is een inventarisatie uitgevoerd, het resultaat van de inventarisatie is dit rapport.

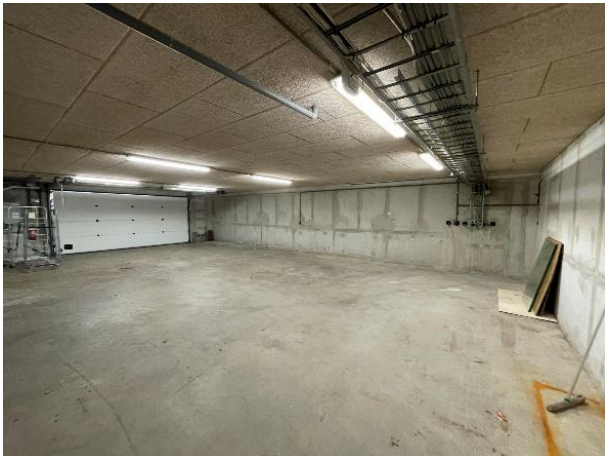
Afbeelding 3: Fragment kelderwanden.

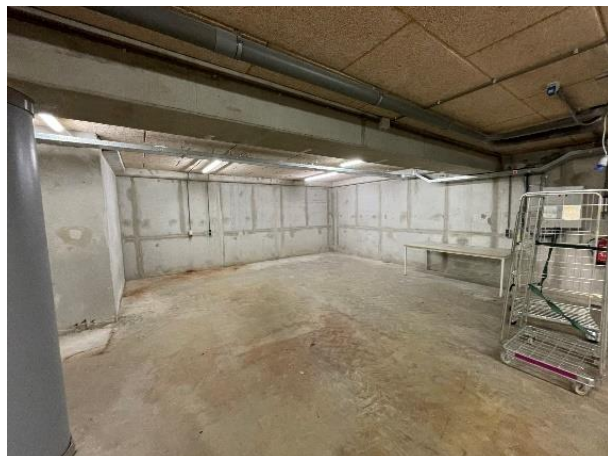
Afbeelding 4: Fragment kelder met prefab balk.

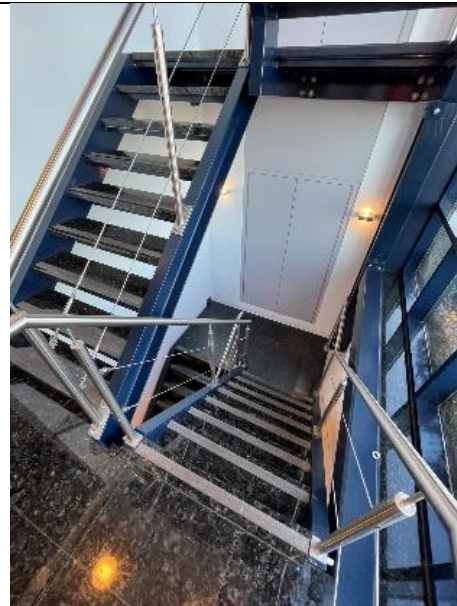
Afbeelding 12: Trappenhuis t.h.v. as 2/3 bestaande uit staalconstructie met gelijmde stenen treden.

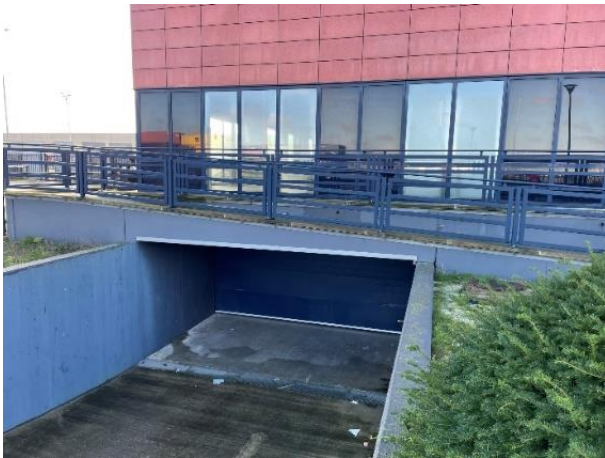
Afbeelding 13: ter plaatse van entree en inrit kelder betonconstructie bestaande uit in het werk gestorte betonvloeren en wanden.

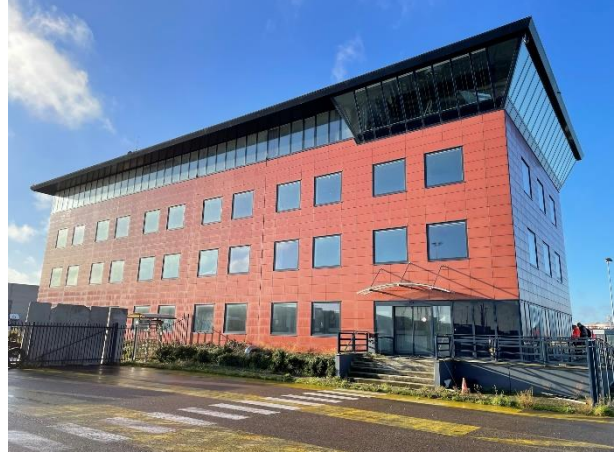
Afbeelding 20: Overzicht achterzijde.

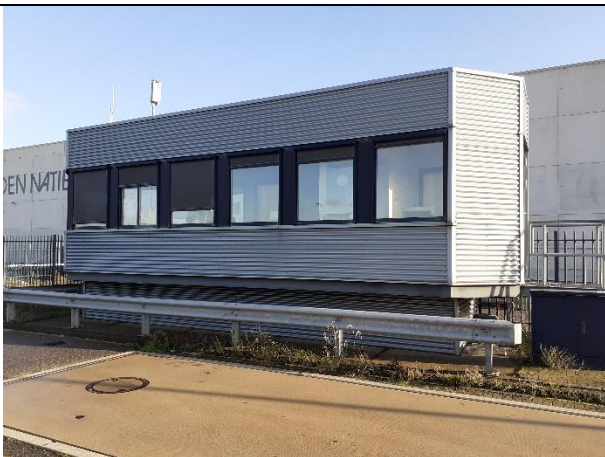
Afbeelding 35: Overzicht bijgebouw 1 t.p.v. weegbrug.

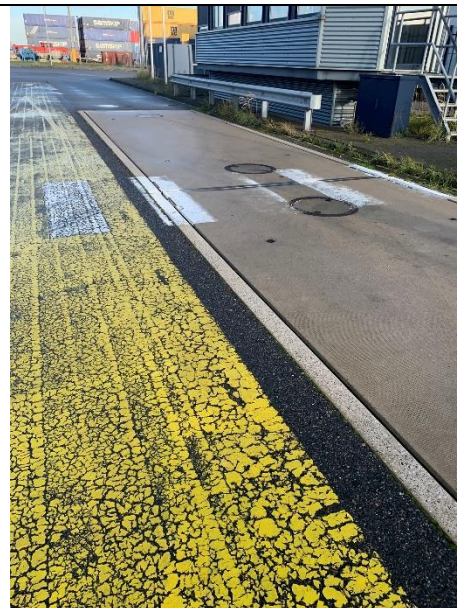
Afbeelding 36: Fragment weegbrug.

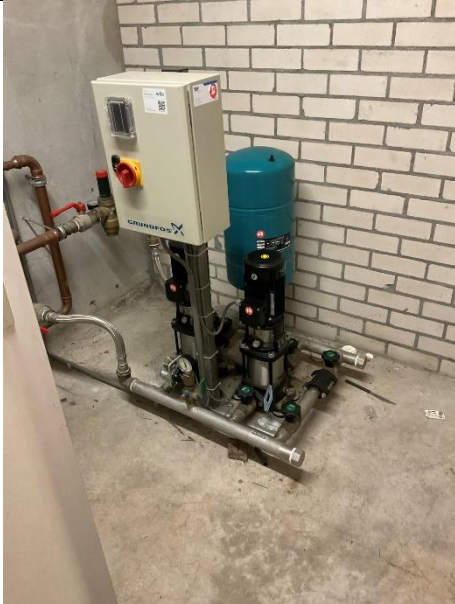
Afbeelding 37: Drinkwater hydrofoor, bouwjaar 2006.

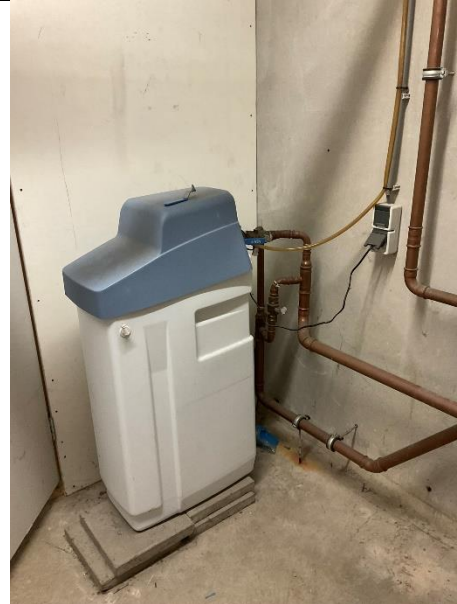
Afbeelding 38: Koudwater ontharder, 2006.

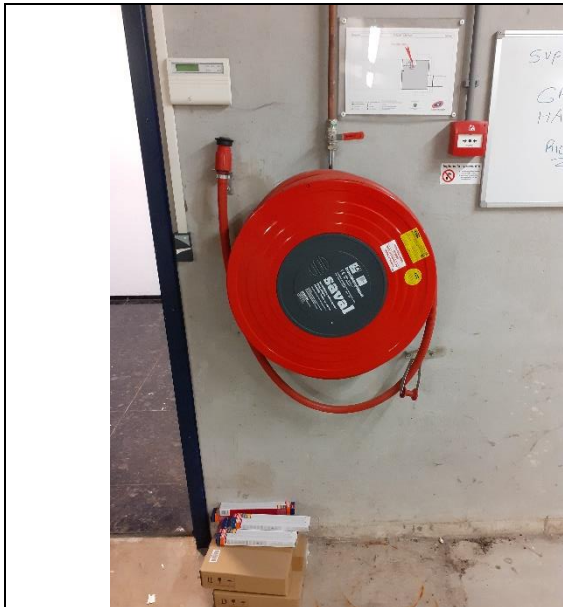
Afbeelding 41: Brandslag kelder.

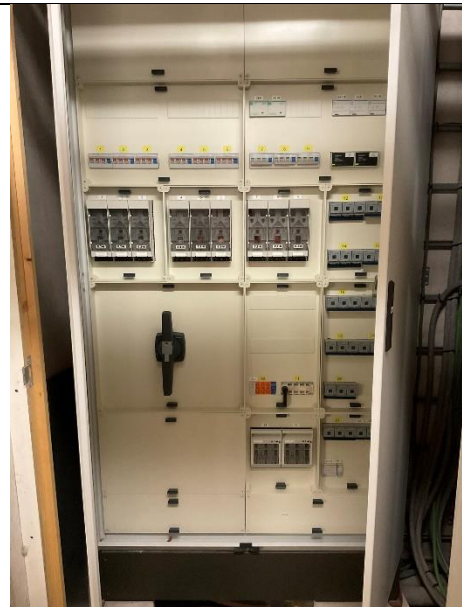
Afbeelding 42: Hoofd verdeelinrichting, kelder.

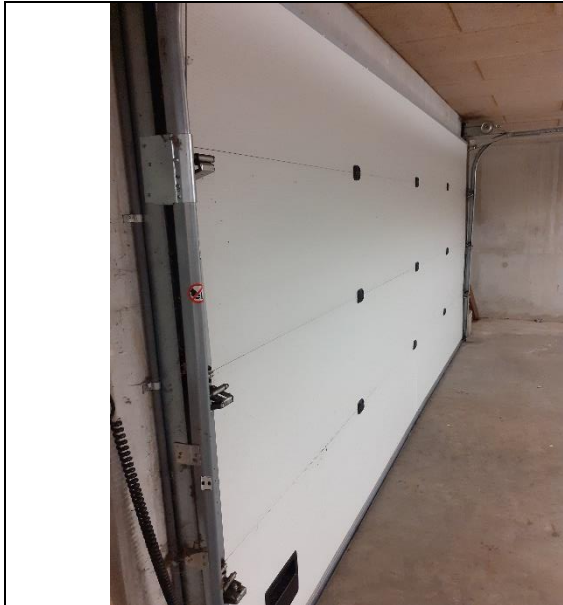
Afbeelding 45: Garagedeur kelder, overzicht.

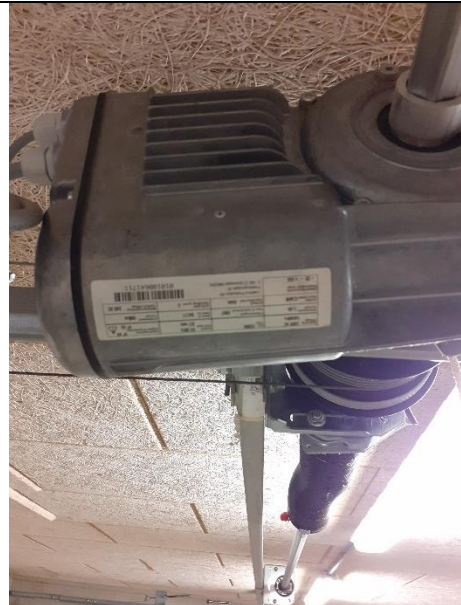
Afbeelding 46: Motor garagedeur kelder, detail.

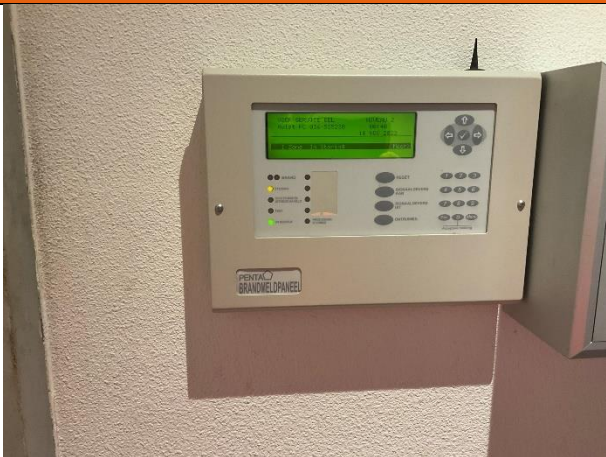
Afbeelding 47: Brandmeldcentrale.

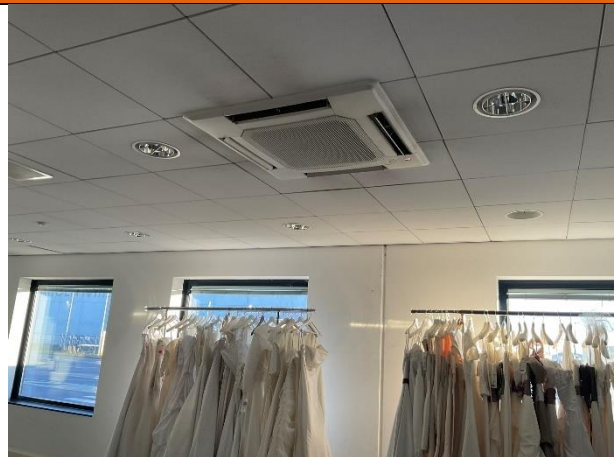
Afbeelding 48: VRF-cassette binnendeel (Airco) onbekend aantal eenheden door gehele gebouw.

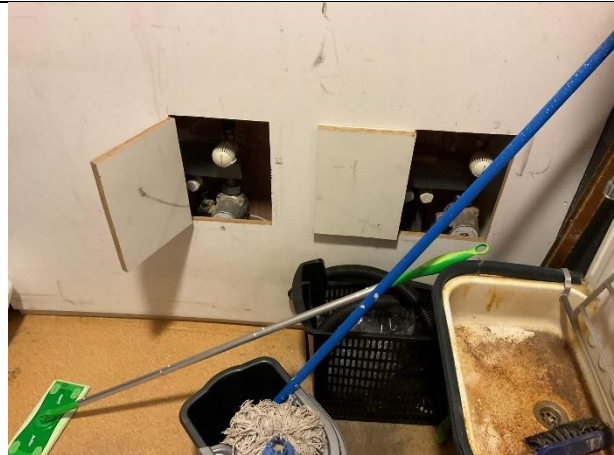
Afbeelding 50: Vloerverwarmingsunits.

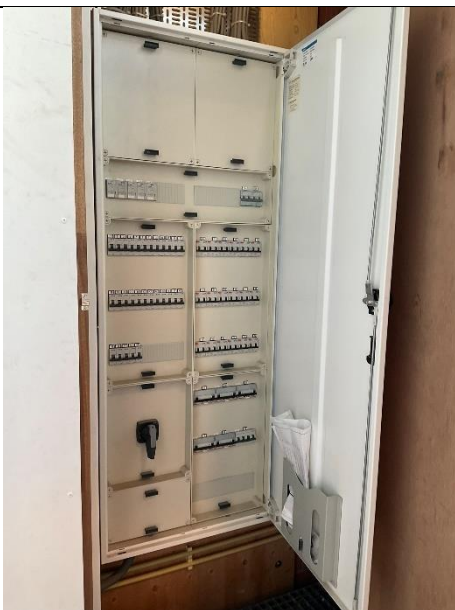
Afbeelding 51: Verdeelinrichtingen trappenhuis, eveneens aanwezig op 1ste, 2de en 3de verdieping.

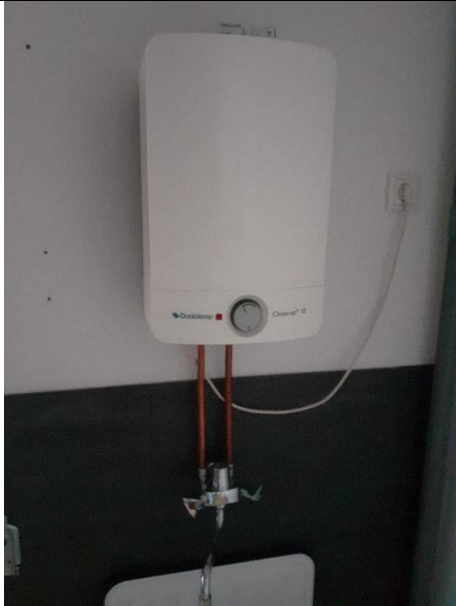
Afbeelding 52: Detail boiler, onbekend aantal eenheden door gehele gebouw.

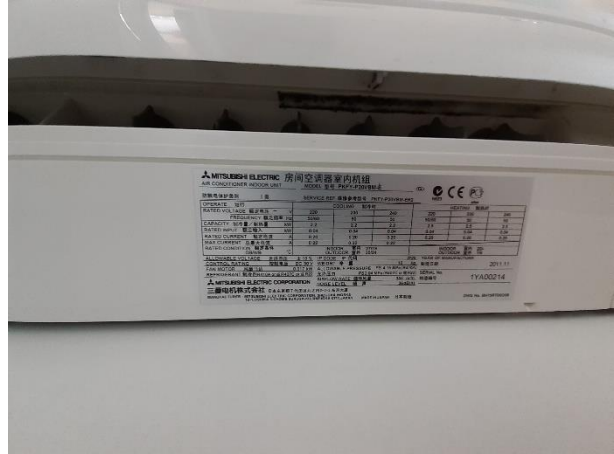
Afbeelding 53: VRF binnendeel (Airco) 2011, enkele uitzondering van de systemen komt uit 2011. Het grootste gedeelte is uit 2007.

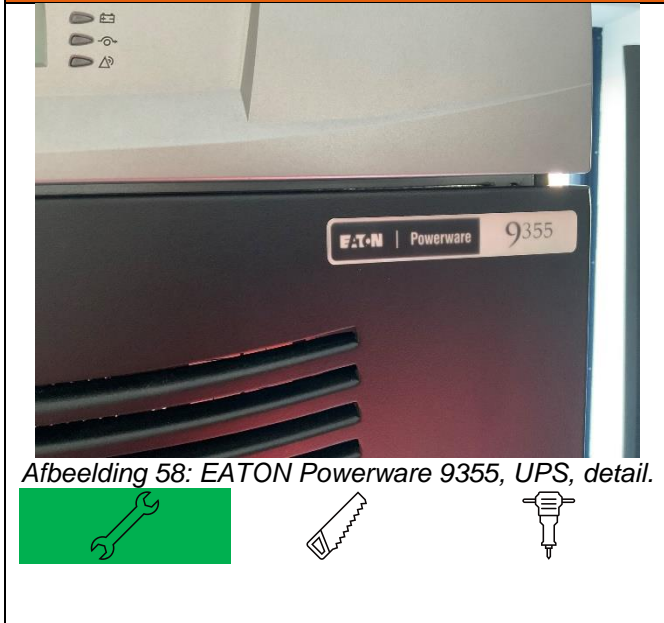
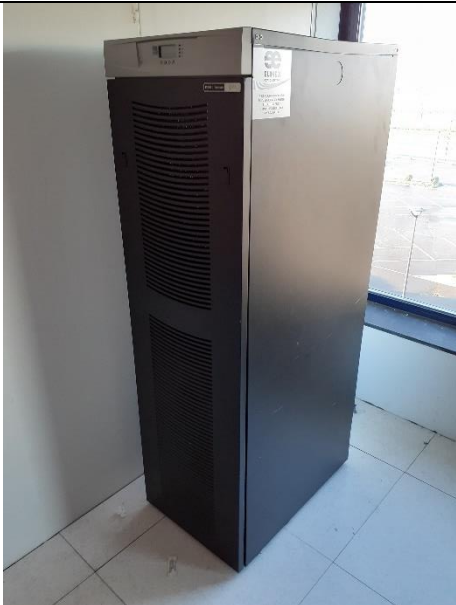
Afbeelding 58: EATON Powerware 9355, UPS, detail.

Afbeelding 60: EATON Powerware 9355, UPS, overzicht (zie ook Afbeelding 58).

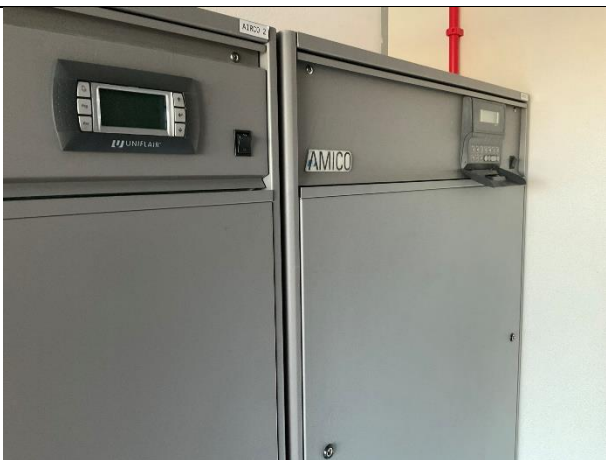
Afbeelding 62: Twee AMICO/Uniflair Close Control unit (serverruimte koeling).

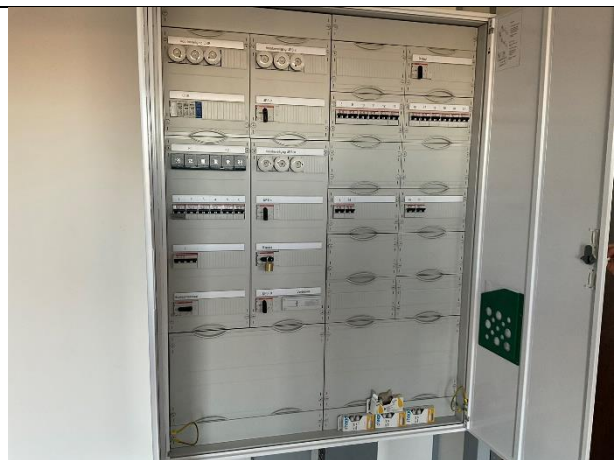
Afbeelding 63: Verdeelinrichting t.b.v. serverruimte (noodstroom).

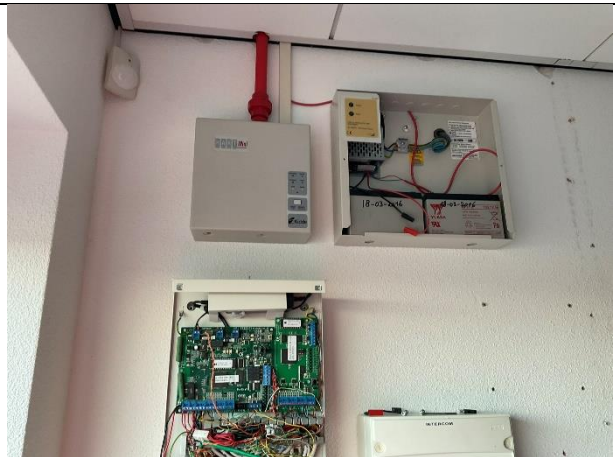
Afbeelding 65: Aspiratie brandmelder serverruimte.

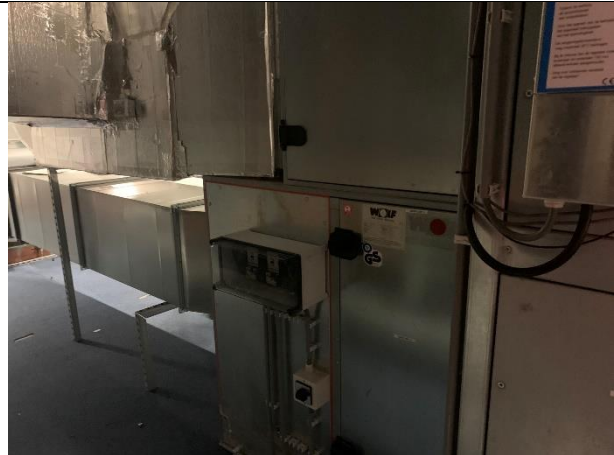
Afbeelding 86: WOLF luchtbehandelingsunit met warmtewiel.

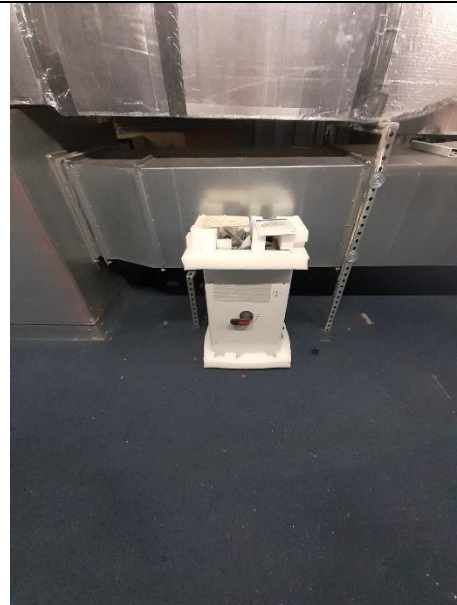
Afbeelding 90: ABB Solar Inverter.

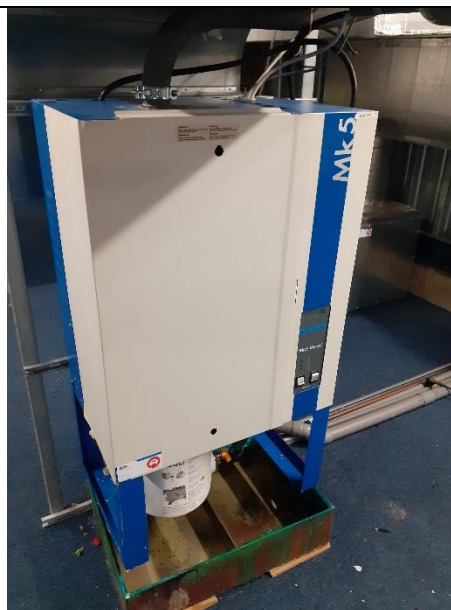
Afbeelding 94: Elektrische stoom bevochtigingsunit met kanaal bevochtiger.

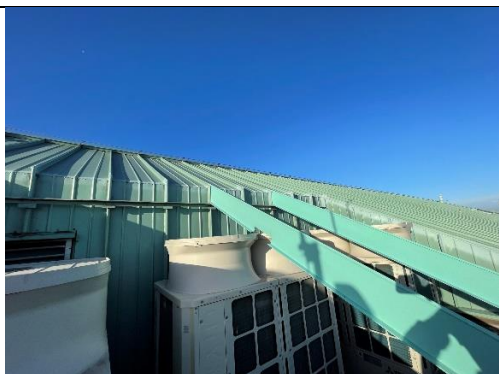
Afbeelding 95: VRF-warmtepomp(en) buiten units 1 per verdieping.
