Inventarisatie

Ruigoordweg 80, Amsterdam

29 november 2022

Deze inventarisatie is uitgevoerd ter voorbereiding op een circulaire sloop uitvraag van het pand aan de Ruigoordweg 80. Om een beeld te krijgen van de mogelijkheden voor hergebruik is een inventarisatie uitgevoerd, het resultaat van de inventarisatie is dit rapport.

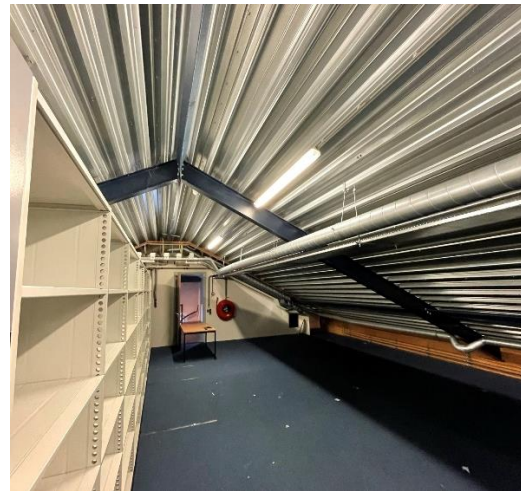
Afbeelding 10: Dakconstructie (4^e verdieping) bestaande uit staalconstructie met boutverbinding.

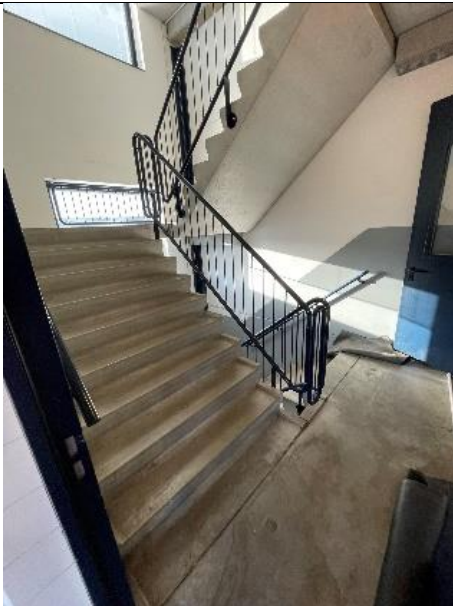
Afbeelding 11: Trappenhuis t.h.v. as 7/8 bestaande uit prefab betonnen elementen.

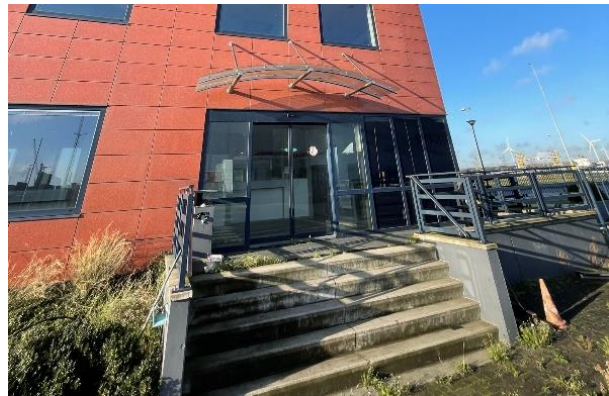
Afbeelding 14: Trapogang entree uitgevoerd in breedplaatvloer opgelegd op ringbalk. Treden uitgevoerd in prefab elementen.

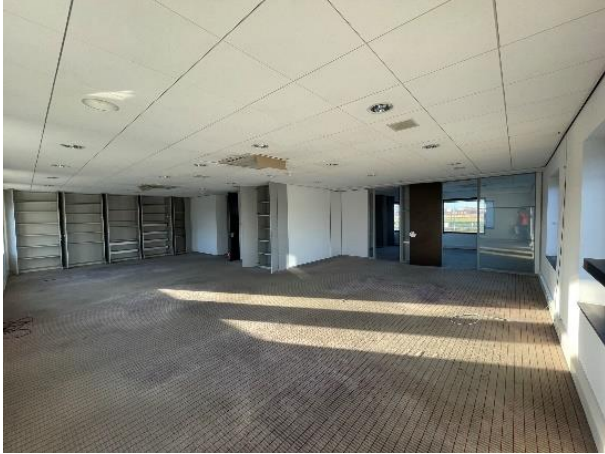
Afbeelding 15: Vloerafwerking grotendeels bestaande uit tapijt en einde levensduur.

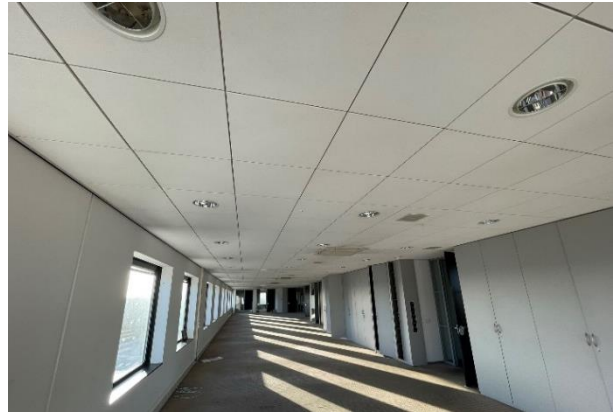
Afbeelding 16: plafondaafwerking uitgevoerd met systeemplafond, verdekt systeem. Demontabel maar einde levensduur.

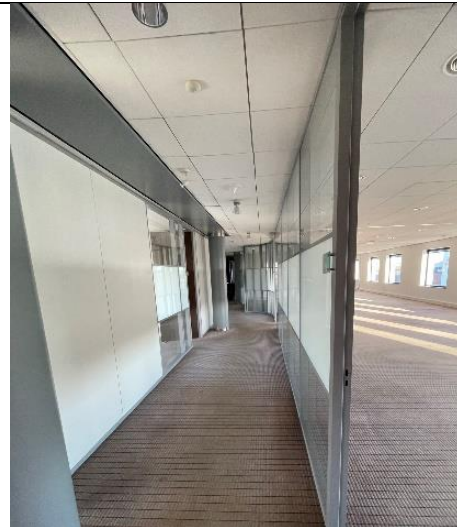
Afbeelding 18: Scheidingswanden uitgevoerd in glazen- en dichte systeemwanden met HPL-deuren, uitgevoerd met aluminium profielen en demontabel.

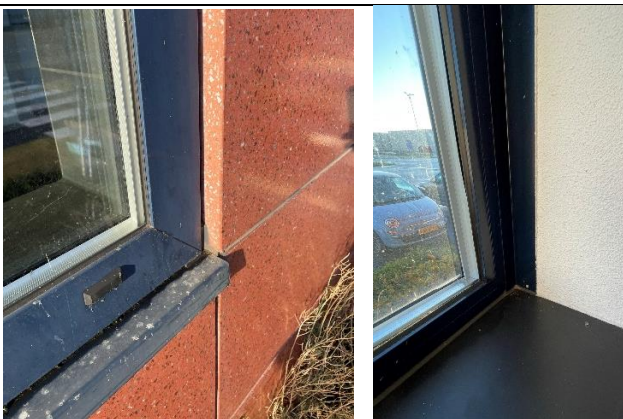
Afbeelding 23: Aluminium raamkozijnen van bgg t/m 3^e verdieping. Ca. 14 jaar oud.

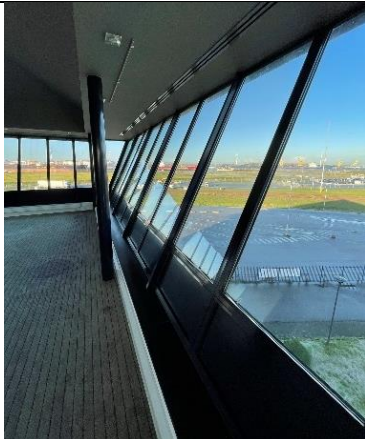
Afbeelding 27: Raamkozijnen 3^e verdieping uitgevoerd in aluminium en nog in goede conditie.

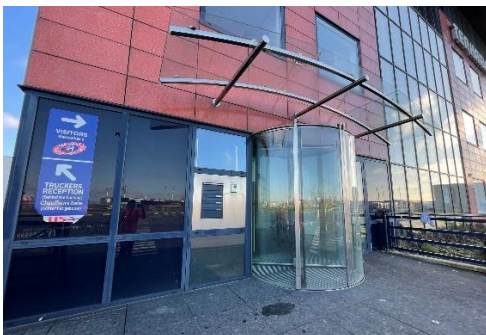
Afbeelding 29: Gevelkozijn entree uitgevoerd in aluminium, verweerde profielen maar nog in goede conditie. Entree uitgevoerd met een glazen tourniquet met luifel.

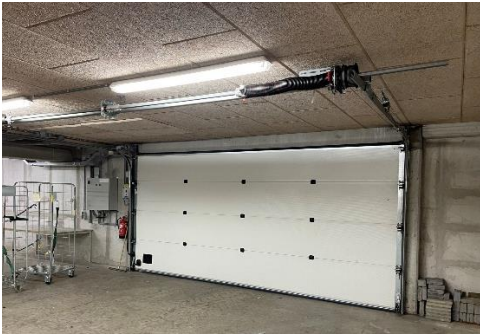
Afbeelding 31: Automatische overheaddeur voor toegang kelder. Ca. 14 jaar oud, 1 beschadigd paneel maar verder in goede conditie.

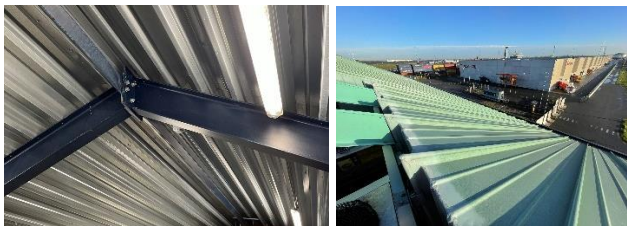
Afbeelding 33: Dakpakket bestaande uit stalen dakplaten, steenwol isolatie en Stucco aluminium dakafwerking. Dakpakket is nog in goede conditie.

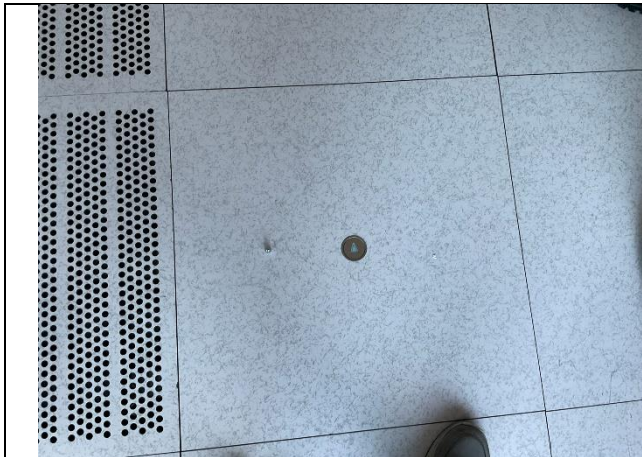
Afbeelding 64: Computervloer met vloerrooster en vluchtwegverlichting.

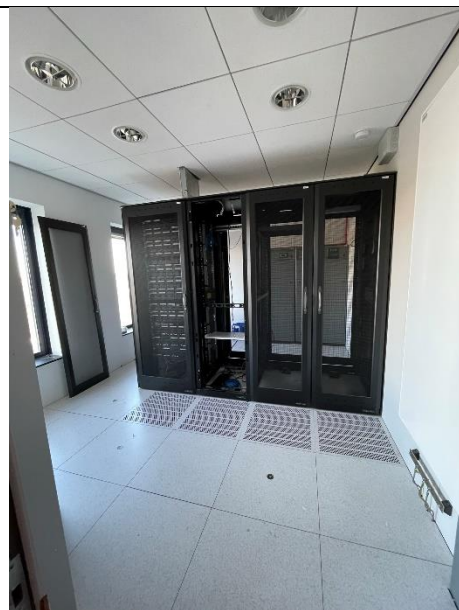
Afbeelding 67: 19" Serverkasten.

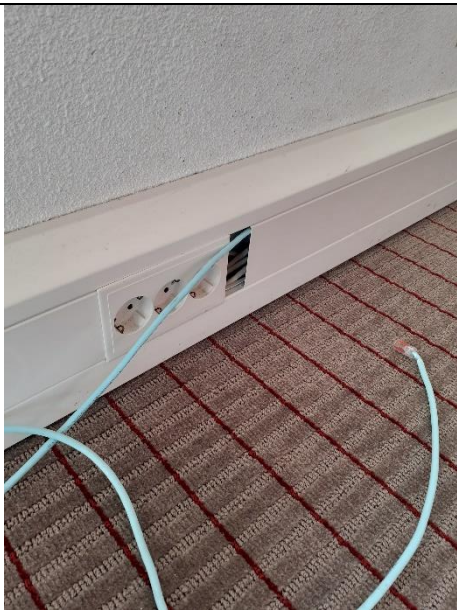
Afbeelding 68: Wandgoot, detail.

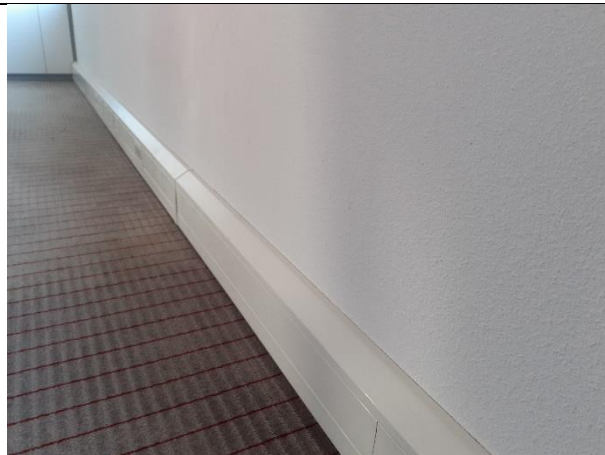
Afbeelding 69: Wandgoot, overzicht, aanwezig op verdieping 1, 2 en 3.

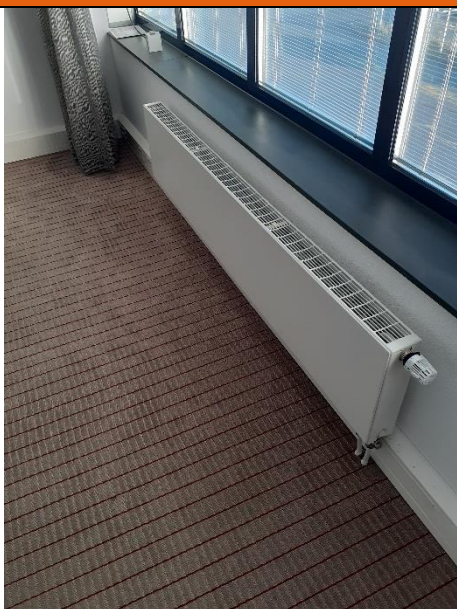
Afbeelding 70: Vlakke paneelradiator met toebehoren, 3 eenheden.

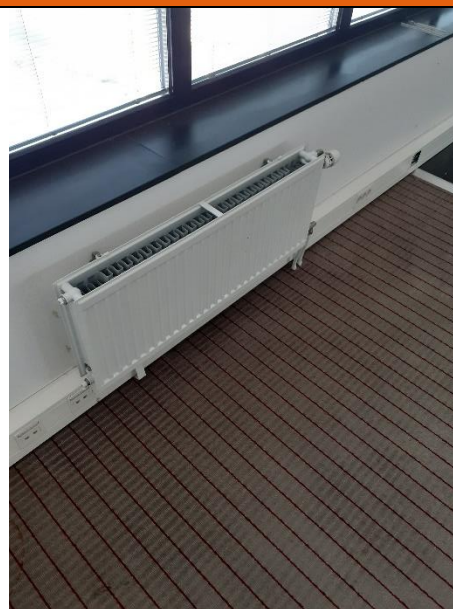
Afbeelding 71: Standaard paneelradiator met toebehoren, 3 eenheden.

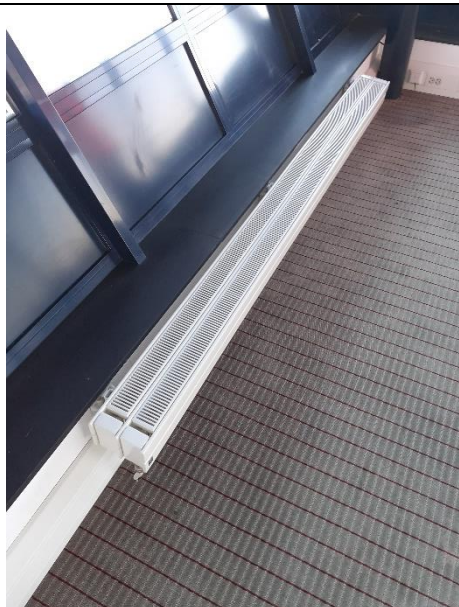
Afbeelding 72: Plinradiator met toebehoren, 4 eenheden

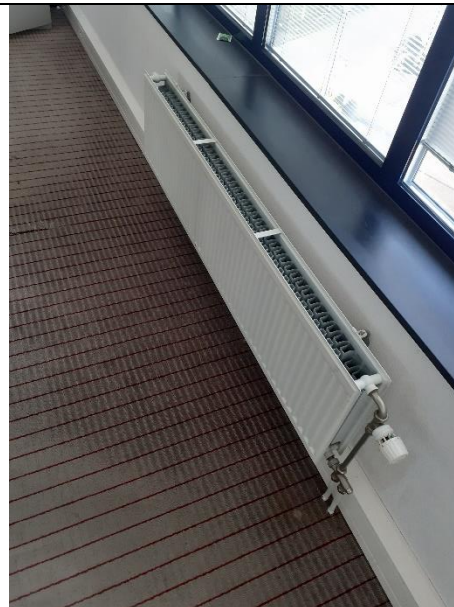
Afbeelding 73: Standaard paneelradiator met toebehoren, 1 eenheid.

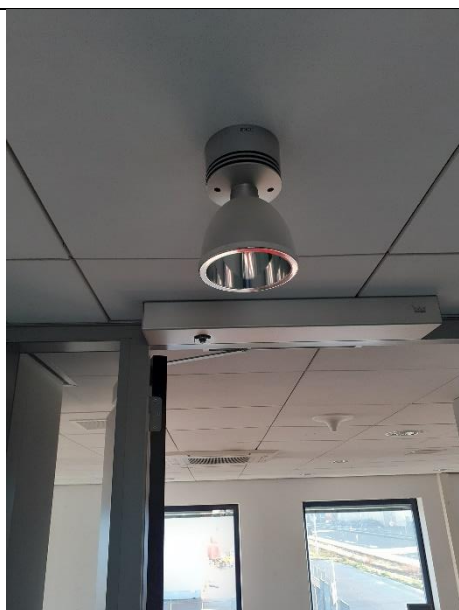
Afbeelding 74: Armatuur geschikt voor Led lichtbron, onbekend aantal eenheden verspreid over verdiepingen (zie tekeningen).

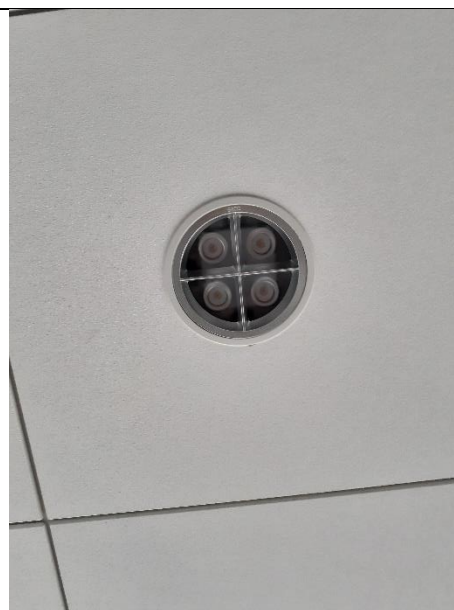
Afbeelding 75: Inbouw Led armatuur, onbekend aantal eenheden op derde verdieping (zie tekening).

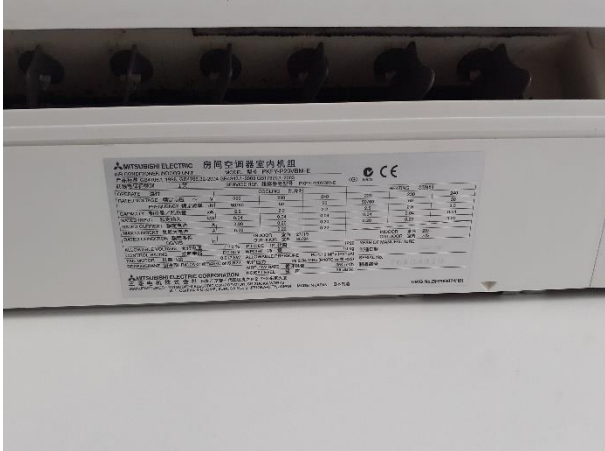
Afbeelding 76: Afbeelding 77: VRF-systeem binnendeel (Airco) 2007, meerderheid van de systemen komt uit 2007.

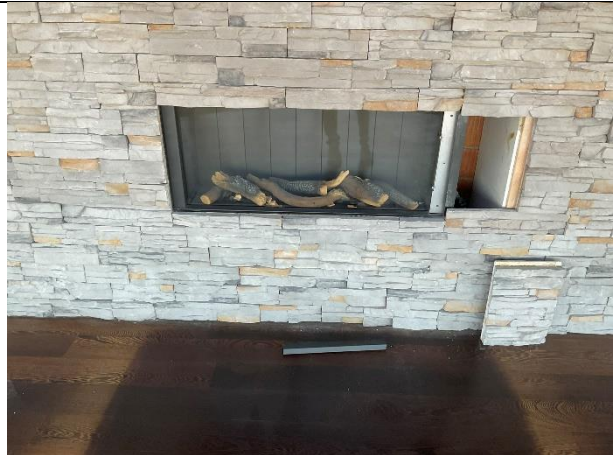
Afbeelding 78: Gashaard.

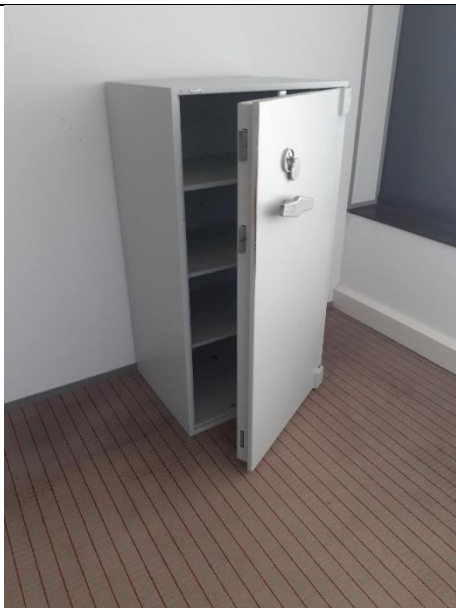
Afbeelding 79: Kluis.

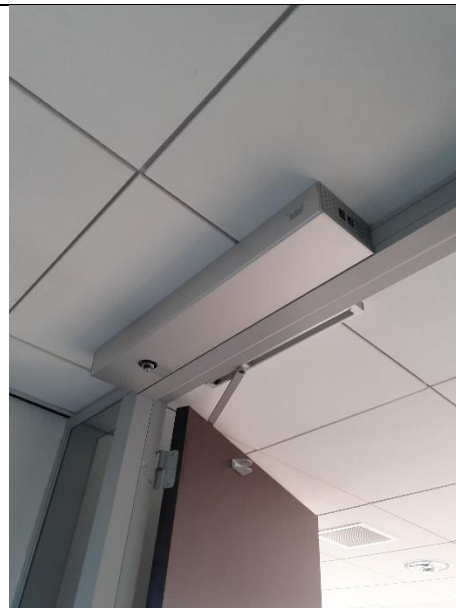
Afbeelding 80: Deurdrammers, onbekend aantal eenheden.

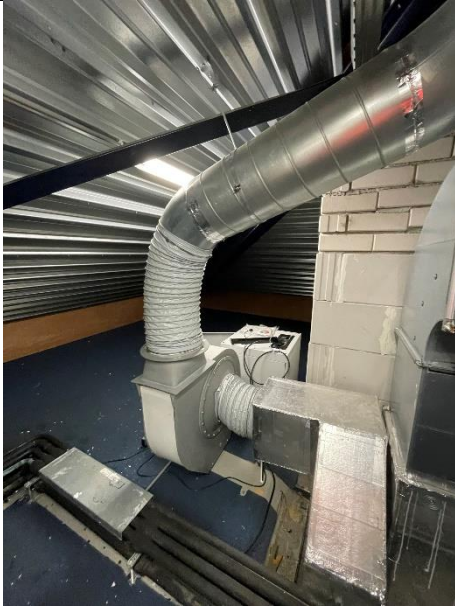
Afbeelding 81: Centrifugaal ventilator t.b.v. afzuigkap keuken.

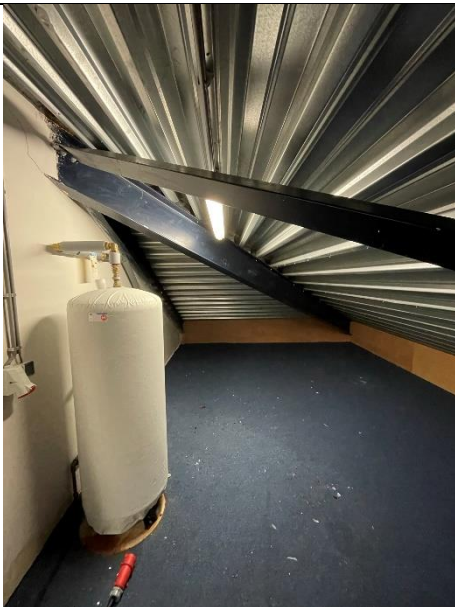
Afbeelding 83: Electrische warmwaterboiler.

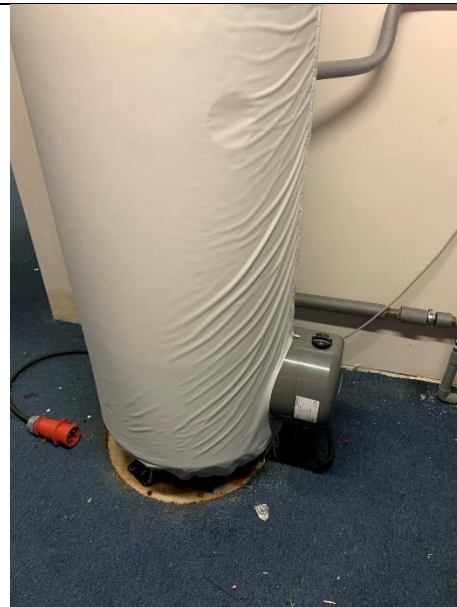
Afbeelding 84: Electrische warmwaterboiler, detail.

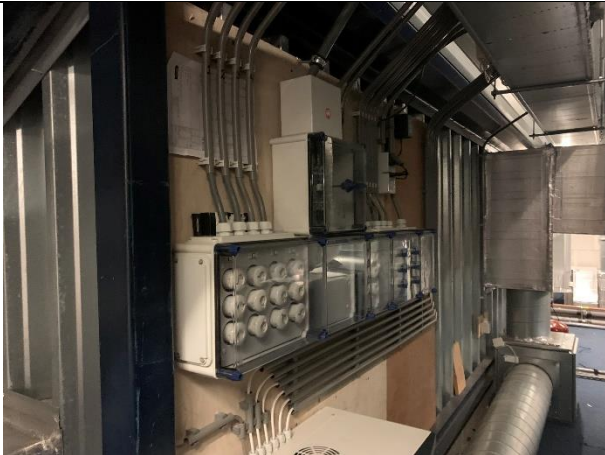
Afbeelding 85: Verdeelinrichting technische ruimte.

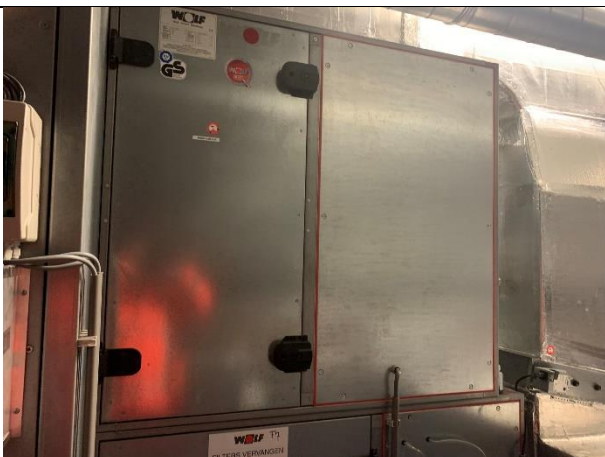
Afbeelding 87: WOLF luchtbehandelingsunit met warmtewiel.

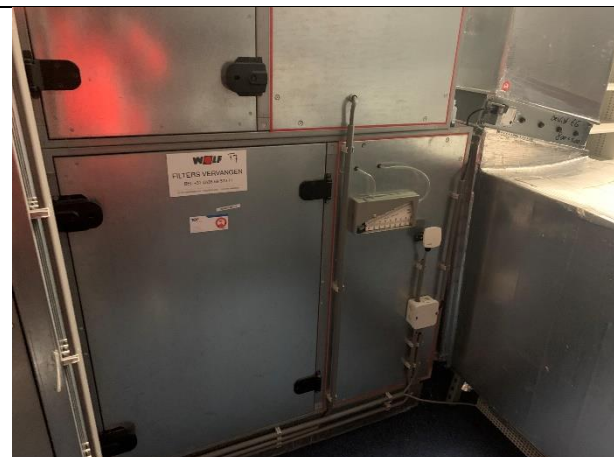
Afbeelding 88: WOLF luchtbehandelingsunit met warmtewiel.

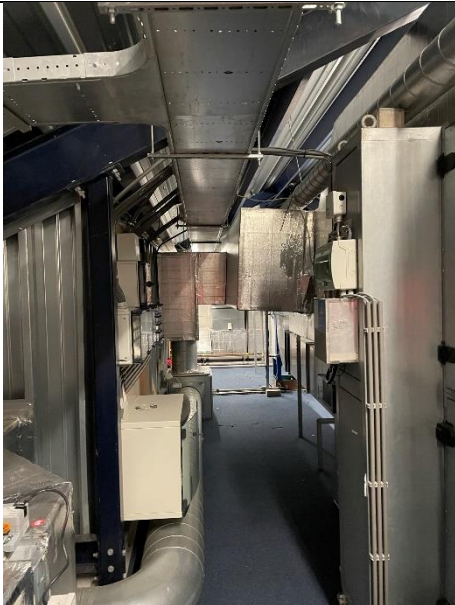
Afbeelding 89: WOLF luchtbehandelingsunit met warmtewiel, overzicht.

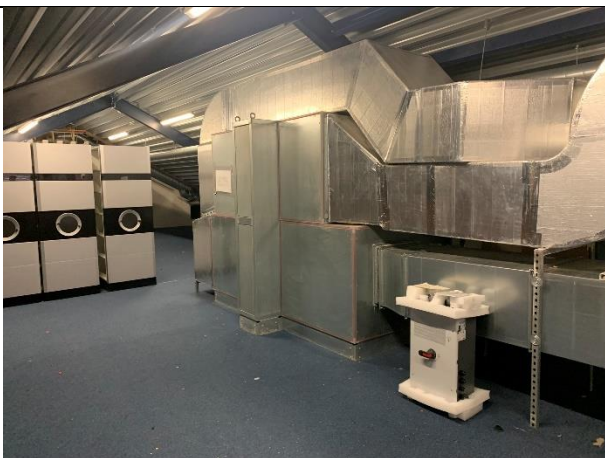
Afbeelding 91: WOLF luchtbehandelingsunit met warmtewiel, overzicht.

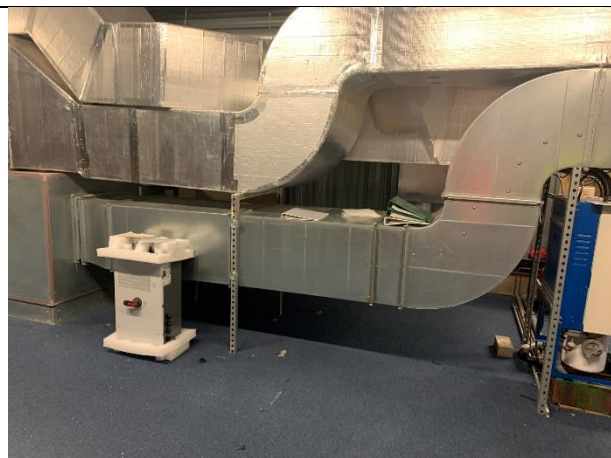
Afbeelding 92: WOLF luchtbehandelingsunit met warmtewiel, overzicht.

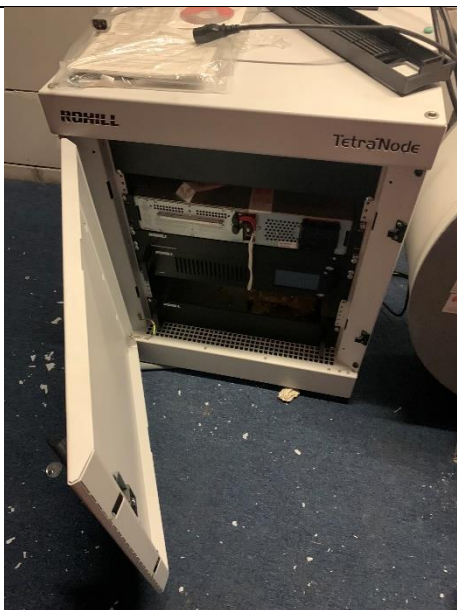
Afbeelding 93: Ronill server kastje.

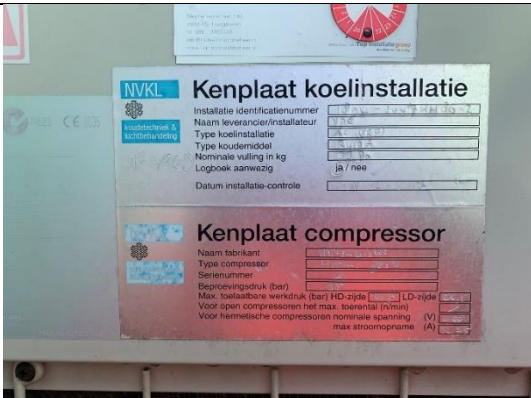
Afbeelding 98: VRF buitendeel/ compressor unit 1^{ste} verdieping, detail, opstelling dak gebouw.

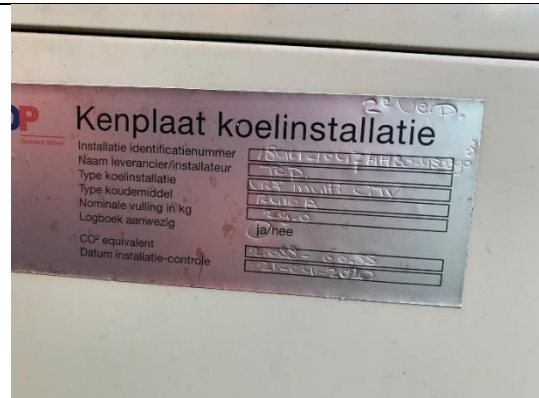
Afbeelding 99: VRF buitendeel/ compressor 2^{de} verdieping, detail.

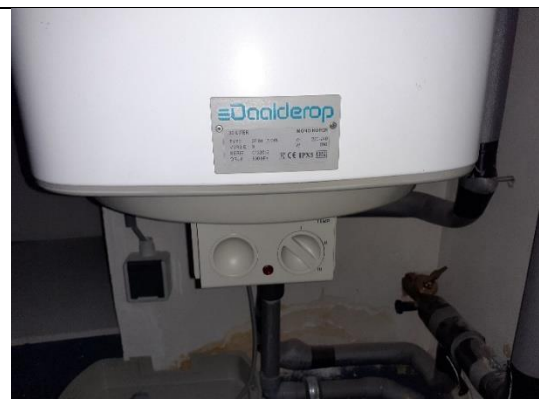
Afbeelding 103: Electroboiler Daalderop, detail.

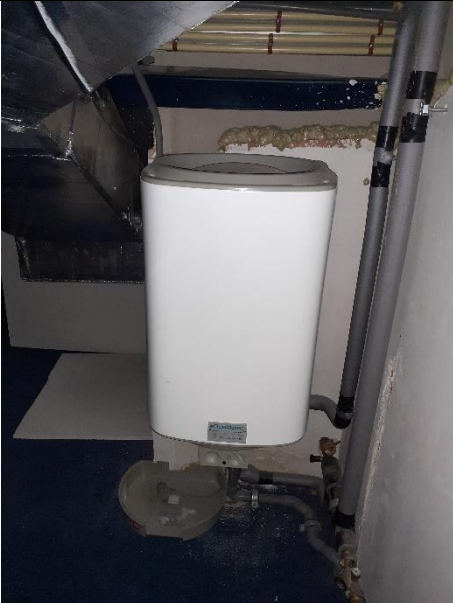
Afbeelding 104: Electroboiler Daalderop, overzicht.

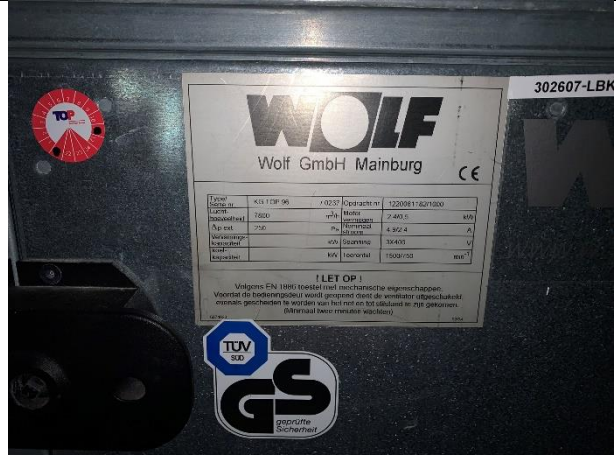
Afbeelding 105: Wolf lucht behandeling, type plaatje, detail.
